城塘、黄棠区块控规调整地块（人民医院
东南）第一阶段土壤污染状况
调查报告

编制单位：浙江毕博环境科技有限公司

二零二三年三月

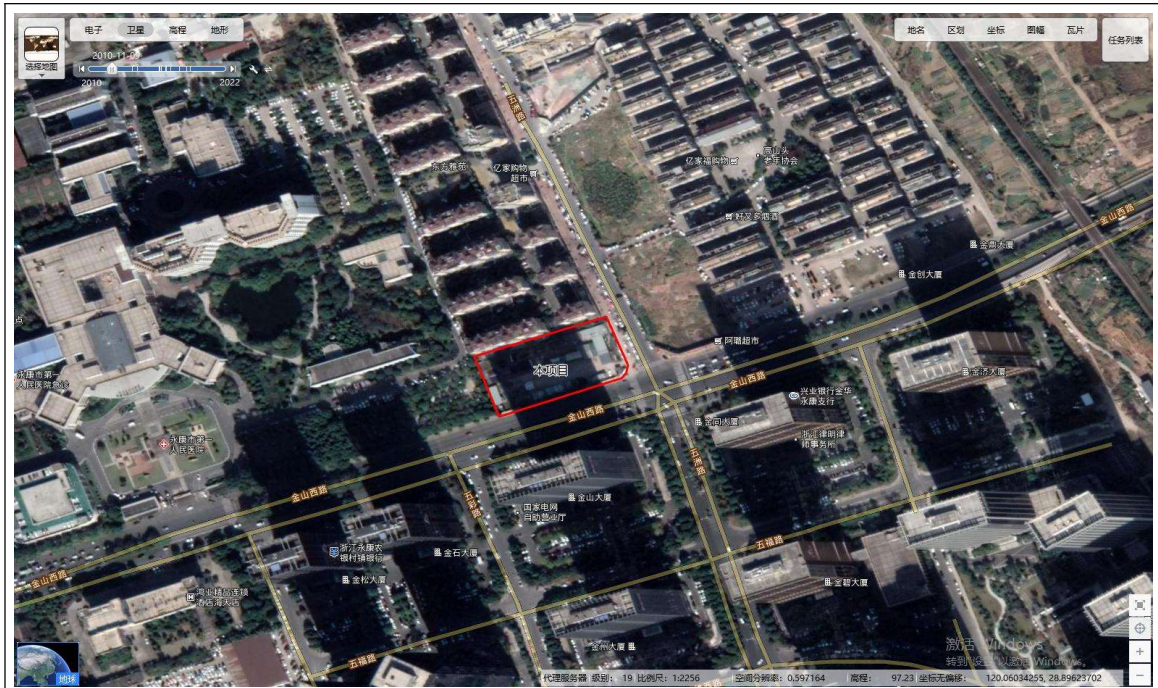
2010年10月历史影像图，土地用途：出租给永康市古丽玉叶水管批发部作为建筑材料仓库使用，主要堆放水管，搭建了简易棚作为仓库。

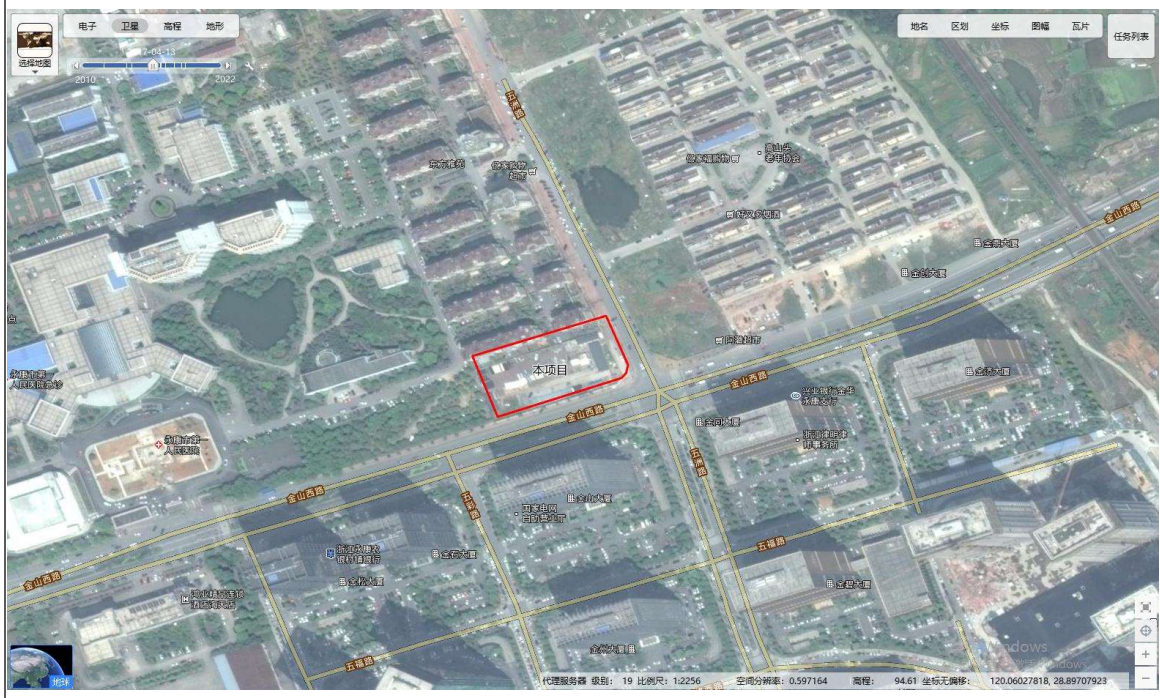
2017年4月份历史影像图，土地用途：出租给永康市古丽玉叶水管批发部作为建筑材料仓库使用，主要堆放水管，拆除了旧的简易棚，搭建了新的简易棚作为仓库，较2014年基本无变化。

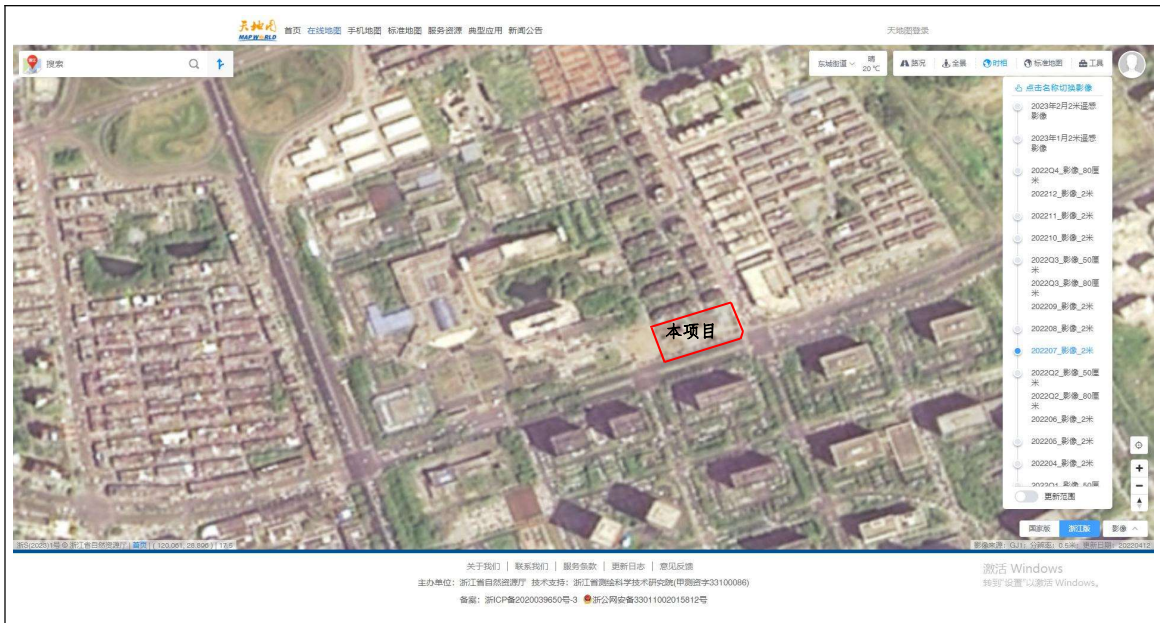
2022年07月份历史影像图，土地用途：永康市古丽玉叶水管批发部的建筑材料仓库已搬迁，简易棚已拆除。
