评价项目概况																																																	
企业名称	浙江毓秀针织有限公司																																																
项目名称	LNG 自备供气站项目安全现状评价报告																																																
行业类别	<input type="checkbox"/> 化工 <input checked="" type="checkbox"/> 工贸 <input type="checkbox"/> 其他																																																
项目简介	<p>浙江毓秀针织有限公司成立于 2010 年 9 月，企业位于浙江金西经济开发区北区，主要从事针织坯布制造和销售、高档织物织造、染整、加工和销售。</p> <p>企业在 2021 年对定型机燃料系统进行改造，设置 1 台 60m³ 立式 LNG 储罐进行供气，该项目已经金华经济技术开发区管委会经济发展局备案，项目代码 2020-330702-45-03-163579。企业委托浙江天路工程设计有限公司于 2021 年出具了总平面布置图，该 LNG 气化站于 2021 年当年投入使用。</p> <p style="text-align: center;">表 6.1 整改意见以及落实情况</p>

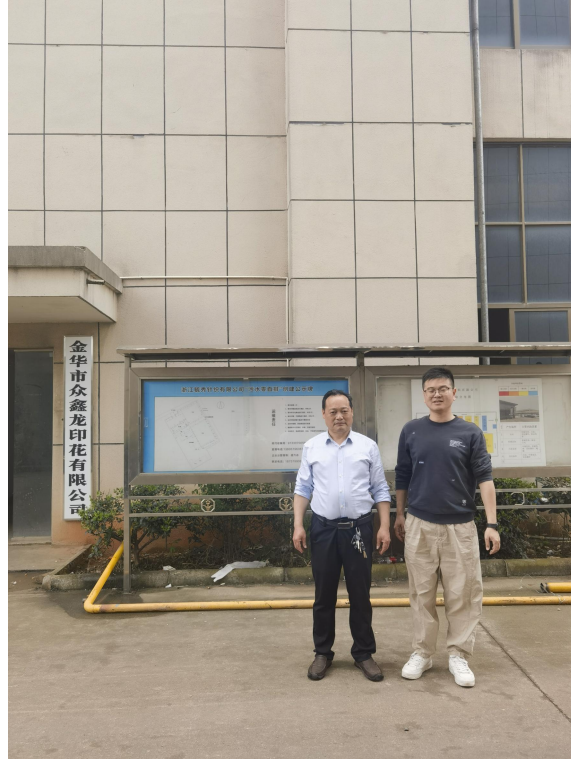
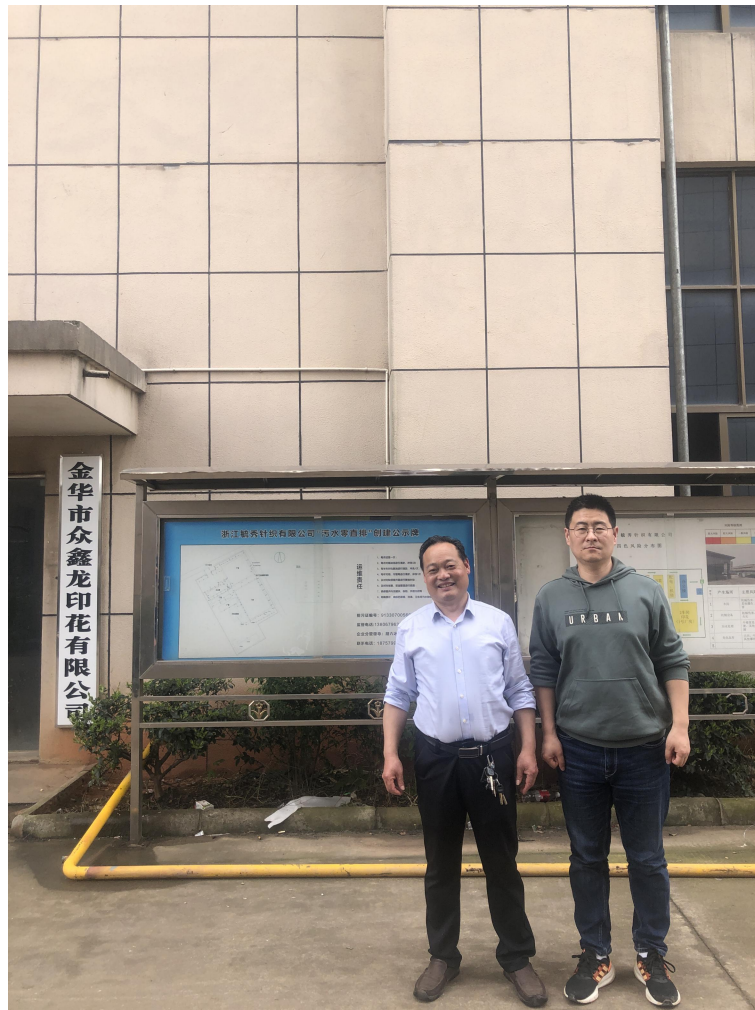
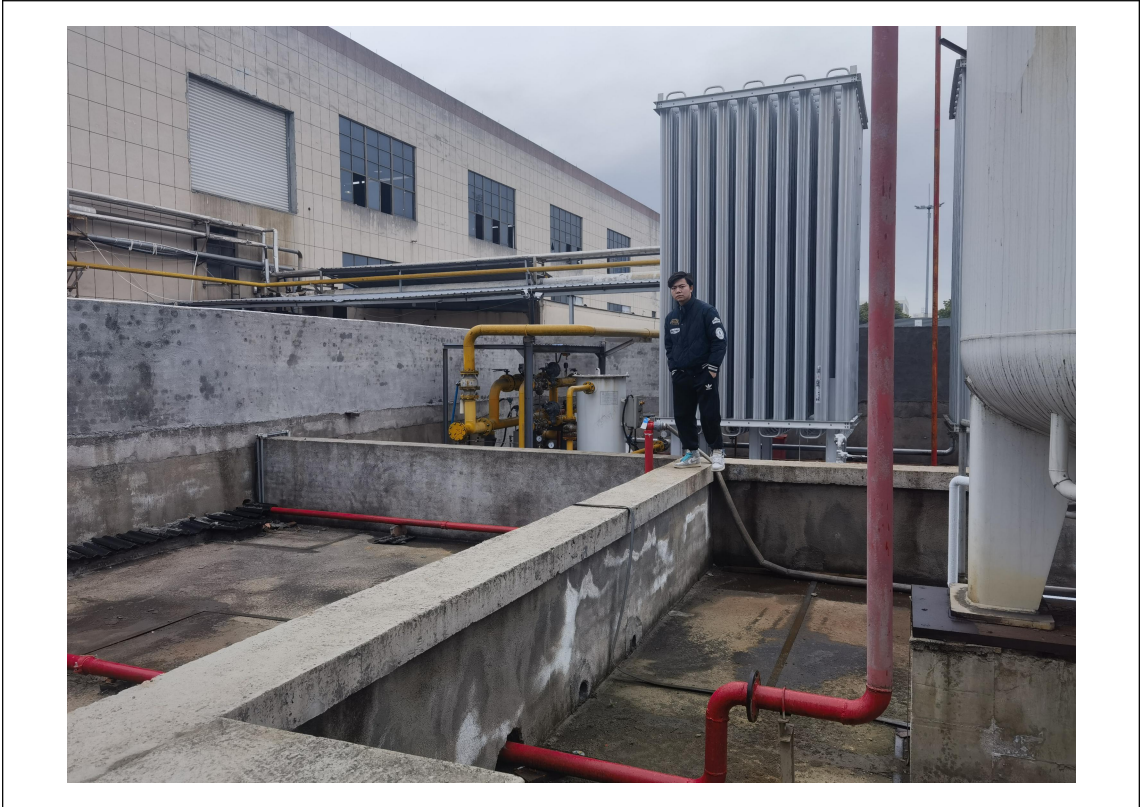
<p>经安全评价，得出以下结论：</p> <p>该气化站总平面布置满足原设计标准 DB33/T1155-2018《城镇小型液化天然气气化站技术规程》，但部分间距不符合现行的 GB50028-2006《城镇燃气设计规范》（2020 年版）。企业在完成本报告 6.1 节提出的整改意见后，该气化站满足现行标准规范的安全生产条件。</p> <p>此外，企业应当强化日常的的安全管理工作，后续对整改意见的整改完成情况进行有效保持，并参考本报告第 6.2 节“保持安全生产条件的其他对策措施”内容，保证 LNG 气化站持续有效的安全运行。</p> <p>注：除评价项目概况，还要包含安全评价结论（有整改意见的，列上整改意见）</p>			
项目组成人员		姓名	工作任务
项目负责人		张新宇	现场勘察
报告编制人		黄寺贵	现场勘察，报告编制
项目组成员		黄寺贵、章强、黄昌江	整理资料
项目组成员		黄寺贵、贾黎婷	整理资料
项目组成员		陈涵跃	报告校核
技术负责人		陈晓俊	
报告审核人		胡洁萍	
过程控制负责人		陈国华	
参与评价工作	安全评价师	金范、黄寺贵、章强、贾黎婷、陈涵跃、胡洁萍、陈国华、陈晓俊、黄昌江	
	注册安全工程师	金范、黄寺贵、章强、贾黎婷、陈涵跃、胡洁萍、陈国华、陈晓俊、黄昌江	
	技术专家	/	
现场勘察时间		2024. 4. 12	报告提交时间 2024. 5. 15
现场图片：

<table><tr> <th>序号</th> <th>整改意见</th> <th>落实情况</th> <th>备注</th> </tr><tr> <td>1</td> <td>本项目设备与站外/内的设施满足该气化站原设计的 DB33/T1155-2018《城镇小型液化天然气气化站技术规程》储罐与周边厂房的间距、卸车点与放散管的间距、储罐与放散管、储罐/放散管与仪表间的间距应按照 GB50028-2006《城镇燃气设计规范》(2020 年版)的要求重新布置。</td> <td>未完成整改</td> <td></td> </tr><tr> <td>2</td> <td>储罐区、气化装置区域或有可能发生液化天然气泄漏的区域内应设置低温检测报警装置和相关的连锁装置，报警显示器应设置在值班室或仪表室等有值班人员的场所。</td> <td>未完成整改</td> <td></td> </tr><tr> <td>3</td> <td>液化天然气气化站内设置的事故切断系统应具有手动、自动或手动自动同时启动的性能，手动启动器应设置在事故时方便到达的地方，并与所保护设备的间距不小于 15m，手动启动器应具有明显的功能标志。</td> <td>未完成整改</td> <td></td> </tr><tr> <td>4</td> <td>天然气管道上的法兰应有可靠电气连接。</td> <td>未完成整改</td> <td></td> </tr><tr> <td>5</td> <td>气化站入口处应设置消除人体静电装置，气化站防雷防静电设施应定期检测合格。</td> <td>未完成整改</td> <td></td> </tr><tr> <td>6</td> <td>天然气管道应当有醒目的管道标识包括介质名称、介质等信息。</td> <td>未完成整改</td> <td></td> </tr><tr> <td>7</td> <td>氮气瓶应当有防止烈日暴晒的设施。</td> <td>未完成整改</td> <td></td> </tr><tr> <td>8</td> <td>气化站在用压力表应当检定合格后投入使用。</td> <td>未完成整改</td> <td></td> </tr><tr> <td>9</td> <td>企业应任命特种设备安全管理员。</td> <td>未完成整改</td> <td></td> </tr><tr> <td>10</td> <td>企业应根据 GB/T 29639-2020《生产经营单位生产安全事故应急预案编制导则》编制与生产实际相符的应急预案，且未定期开展应急预案演练。</td> <td>未完成整改</td> <td></td> </tr><tr> <td>11</td> <td>企业应当根据气化站情况建立安全生产责任制，制定危险化学品管理制度、值班制度、教育培训制度、设备管理制度等管理制度以及气化站运行安全操作规程。</td> <td>未完成整改</td> <td></td> </tr></table>
