# 永康市舜耕文化展示馆（舜耕草堂）用地 第一阶段土壤污染状况调查报告

二零二四年五月

项目名称：永康市舜耕文化展示馆（舜耕草堂）用地第一阶段土壤污染状况调查报告

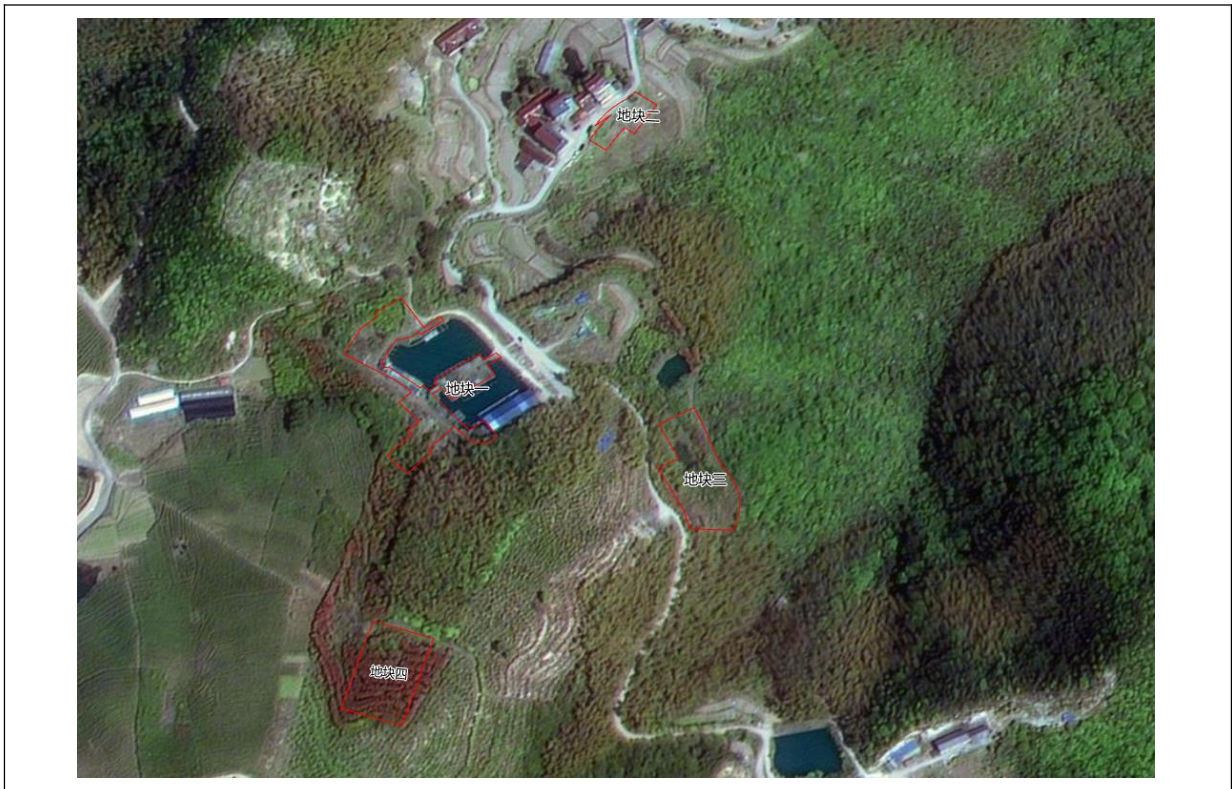
图 2.2-2 本项目各地块分布位置示意图

根据 2024 年 04 月的现场踏勘及影像资料，本项目内各地块信息如下：**地块一**现状为林地，南侧为竹林，北侧为乔木、灌木丛，东侧为空地；**地块二**现状为农田，种植蔬菜；**地块三**现状为山林地，长有乔木、灌木及竹子；**地块四**现状为林地，种植山茶树。

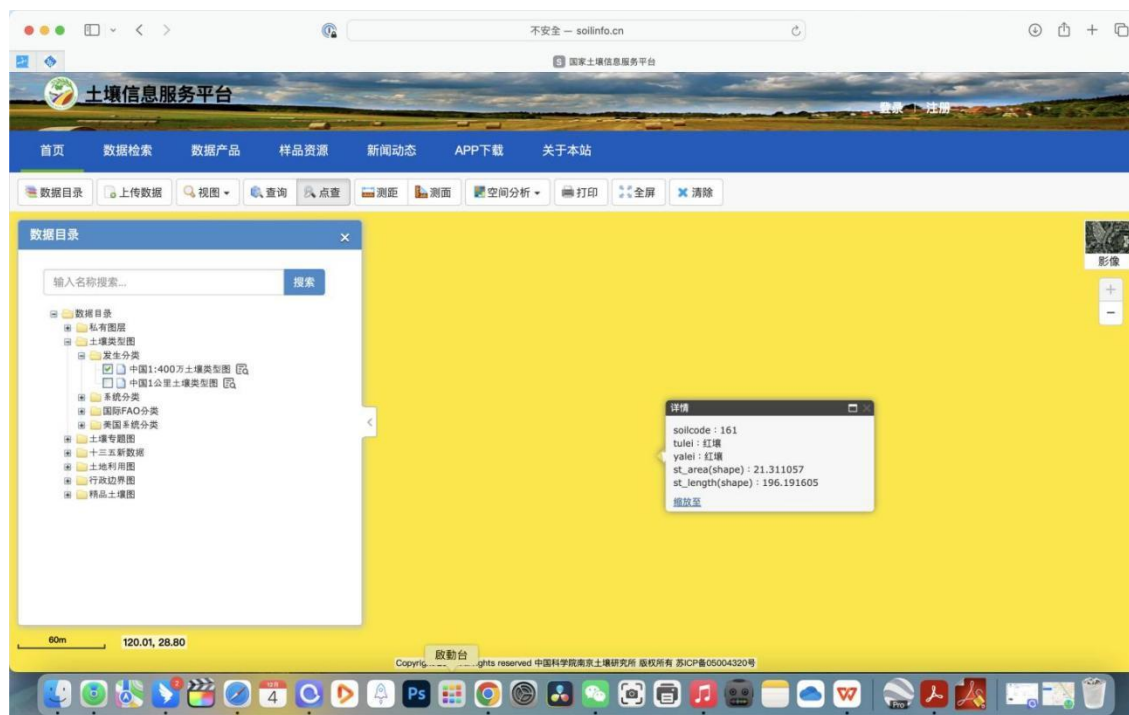
图 3.2.3-1 本地块区域土壤类型

根据国家土壤信息服务平台（<http://www.soilinfo.cn/map/>）查询可知，本地块区域土壤类型为红壤土。

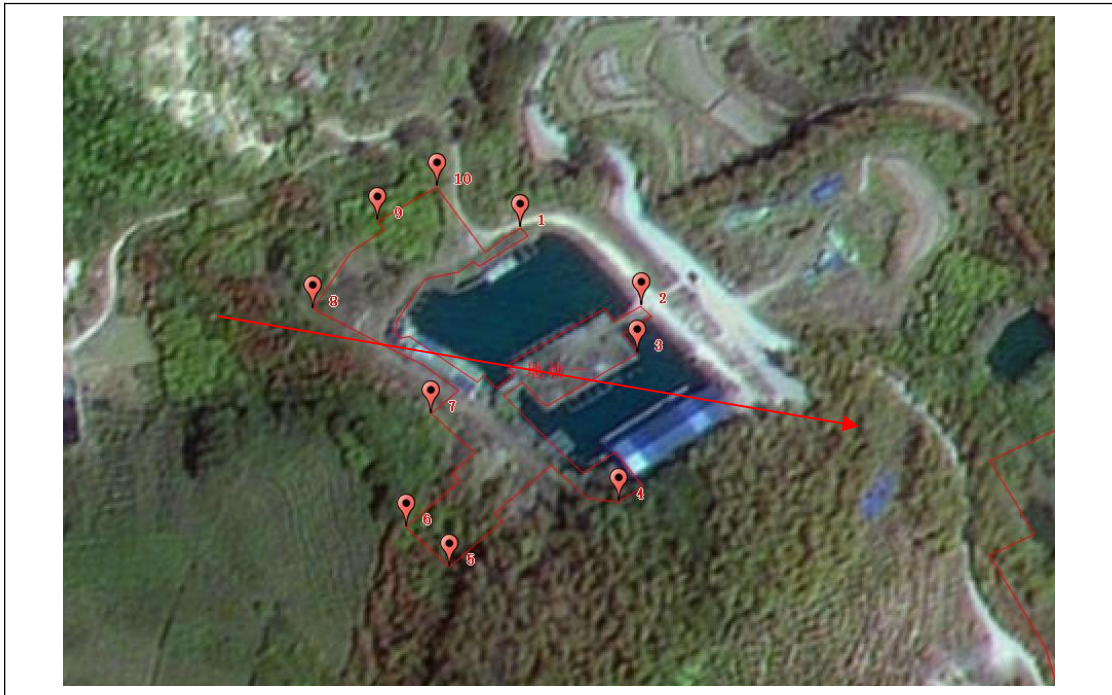
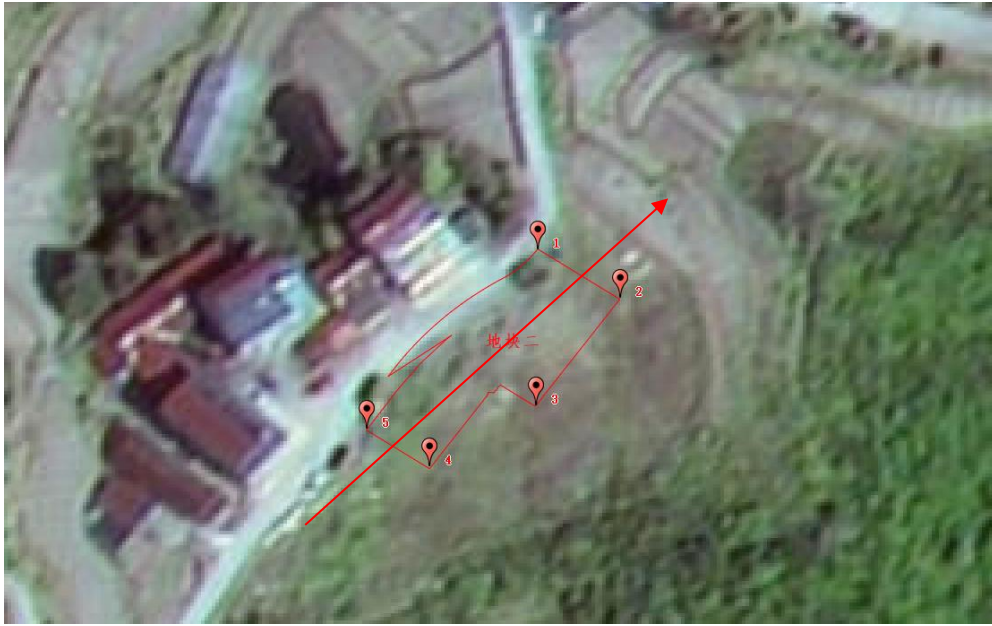
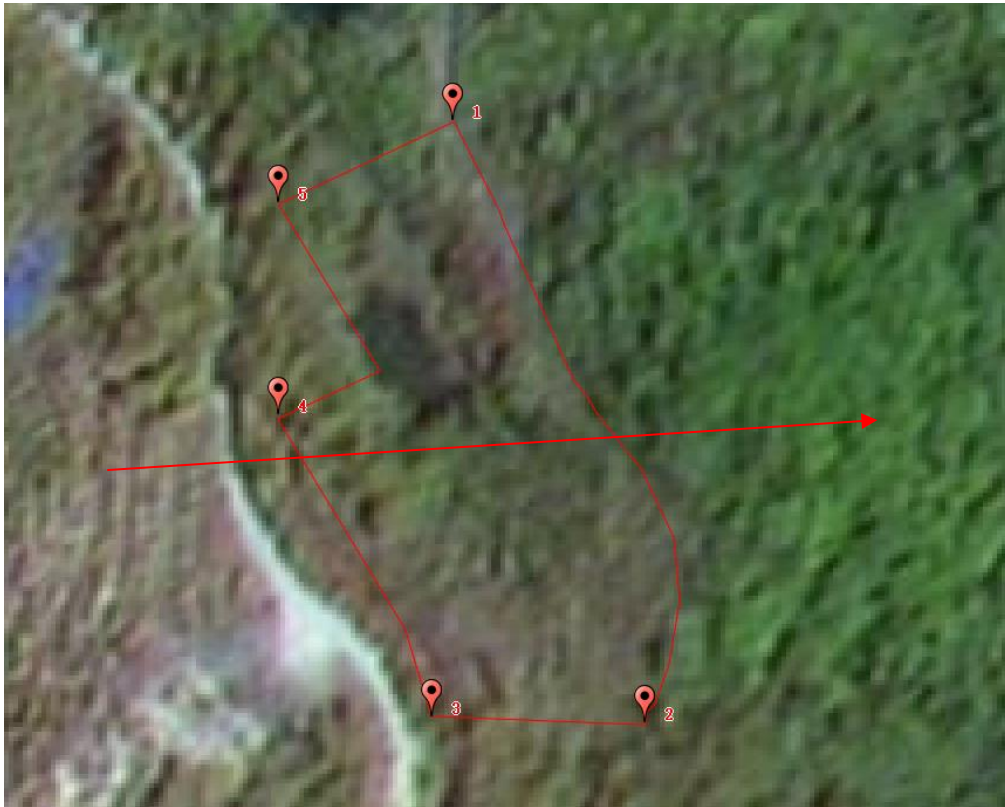
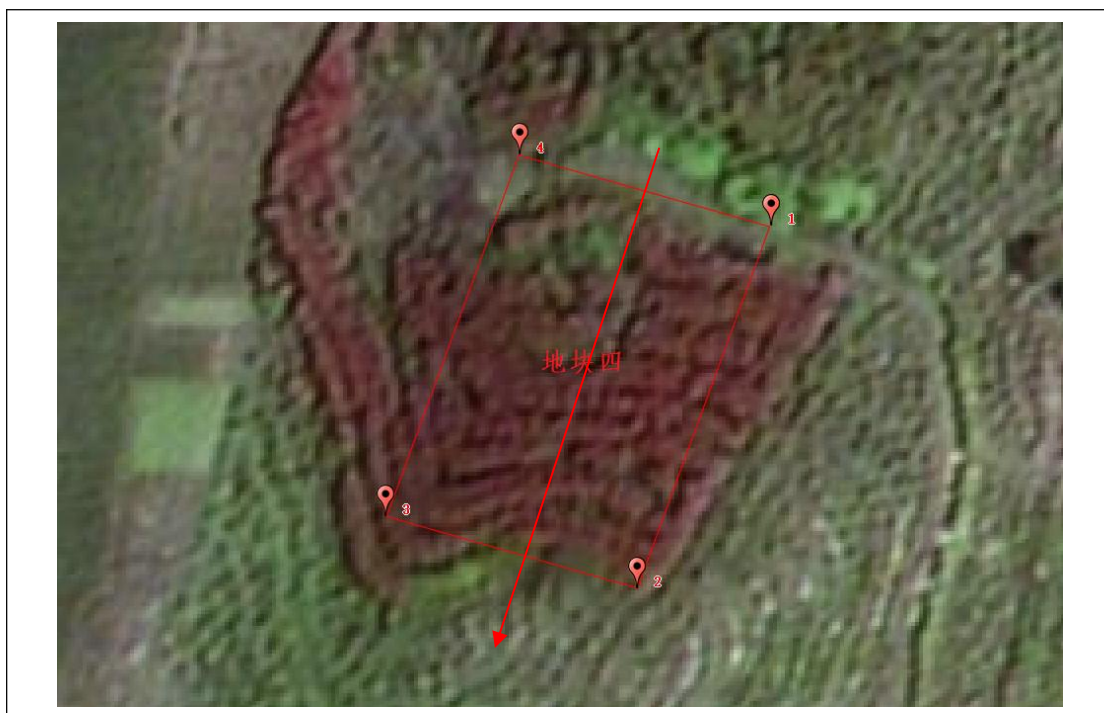
图 3.2.3-1 各地块内地下水流向示意图

河流由地势高处向地势低处流，地块一整体地形起伏由西北斜向东南；地块二地形无明显倾斜趋向；地块三地形起伏由西侧斜向东侧；地块四地形起伏由北侧斜向南侧，故各地块内的地下水流向见图 3.2.3-1。
