评价项目概况																			
企业名称	中国石化销售股份有限公司浙江龙泉查田加油站																		
项目名称	中国石化销售股份有限公司浙江龙泉查田加油站经营危险化学品安全现状评价报告																		
行业类别	<input checked="" type="checkbox"/> 化工 <input type="checkbox"/> 工贸 <input type="checkbox"/> 其他																		
项目简介	<p>中国石化销售股份有限公司浙江龙泉查田加油站是一家危险化学品经营企业，是中国石化销售股份有限公司浙江丽水龙泉石油支公司的下属加油站，隶属于中国石化销售股份有限公司浙江丽水石油分公司，位于浙江省丽水市龙泉市查田镇，主要从事成品油：汽油、柴油的零售业务。该站现有从业人员 2 人，站内现有加油机 2 台，20m392#埋地汽油罐 1 只，20m30#埋地柴油罐 1 只，折合成油罐总容积 30m3（柴油罐容积折半计入），依据 GB50156-2021《汽车加油加气加氢站技术标准》的规定，属于三级加油站。</p> <p>在评价过程中，评价人员积极与企业进行了沟通，在评价过程中发现的问题及时反馈给中国石化销售股份有限公司浙江丽水龙泉石油支公司，中国石化销售股份有限公司浙江丽水龙泉石油支公司对提出的问题安排了整改落实，在本报告装订前尚未完成整改的，将提出整改意见。本项目安全评价提出的整改问题及整改落实情况详见表 6-1。</p> <p>表 6-1 本项目存在的问题及整改情况一览表</p>

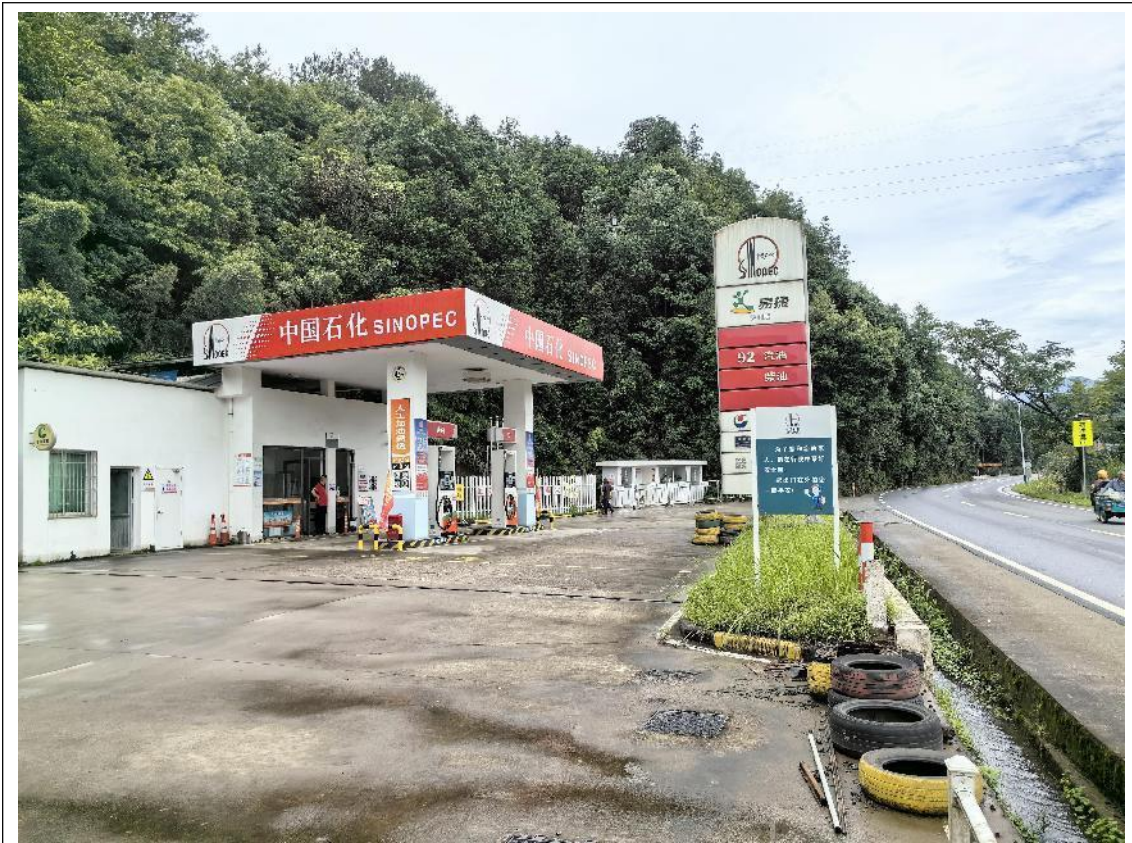
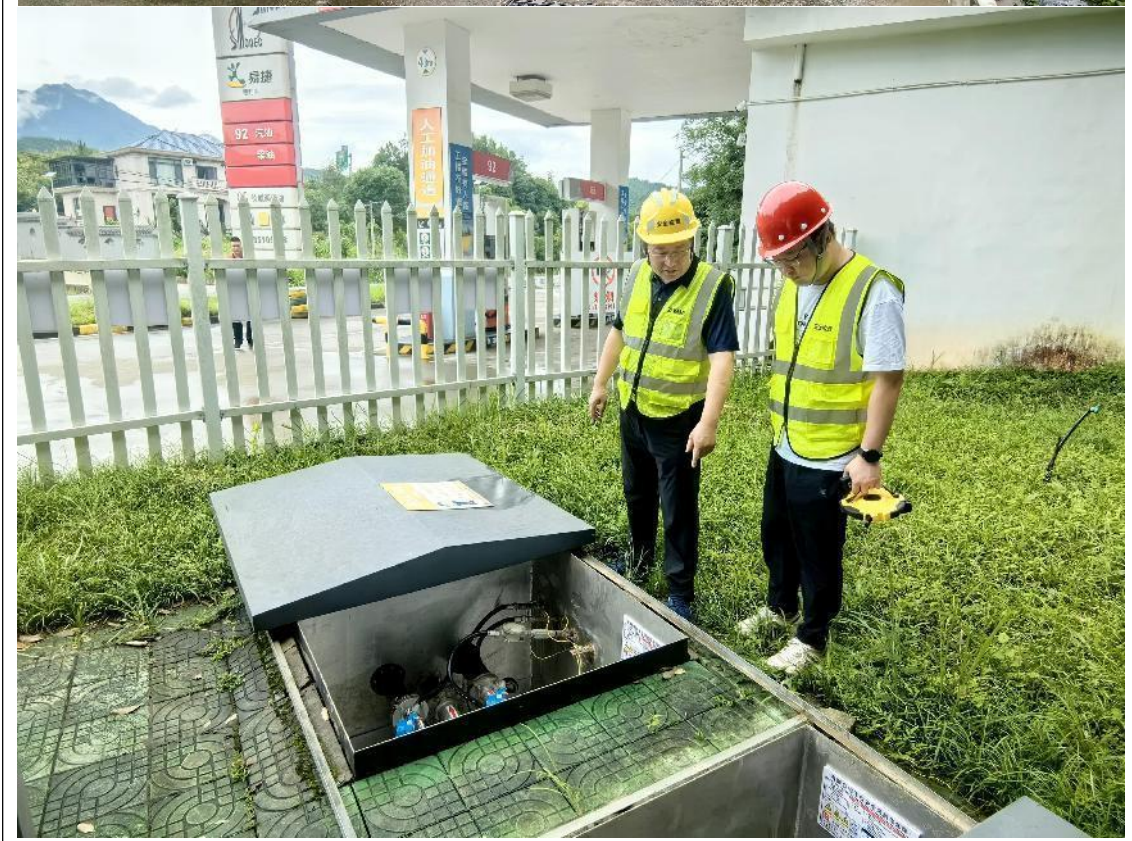
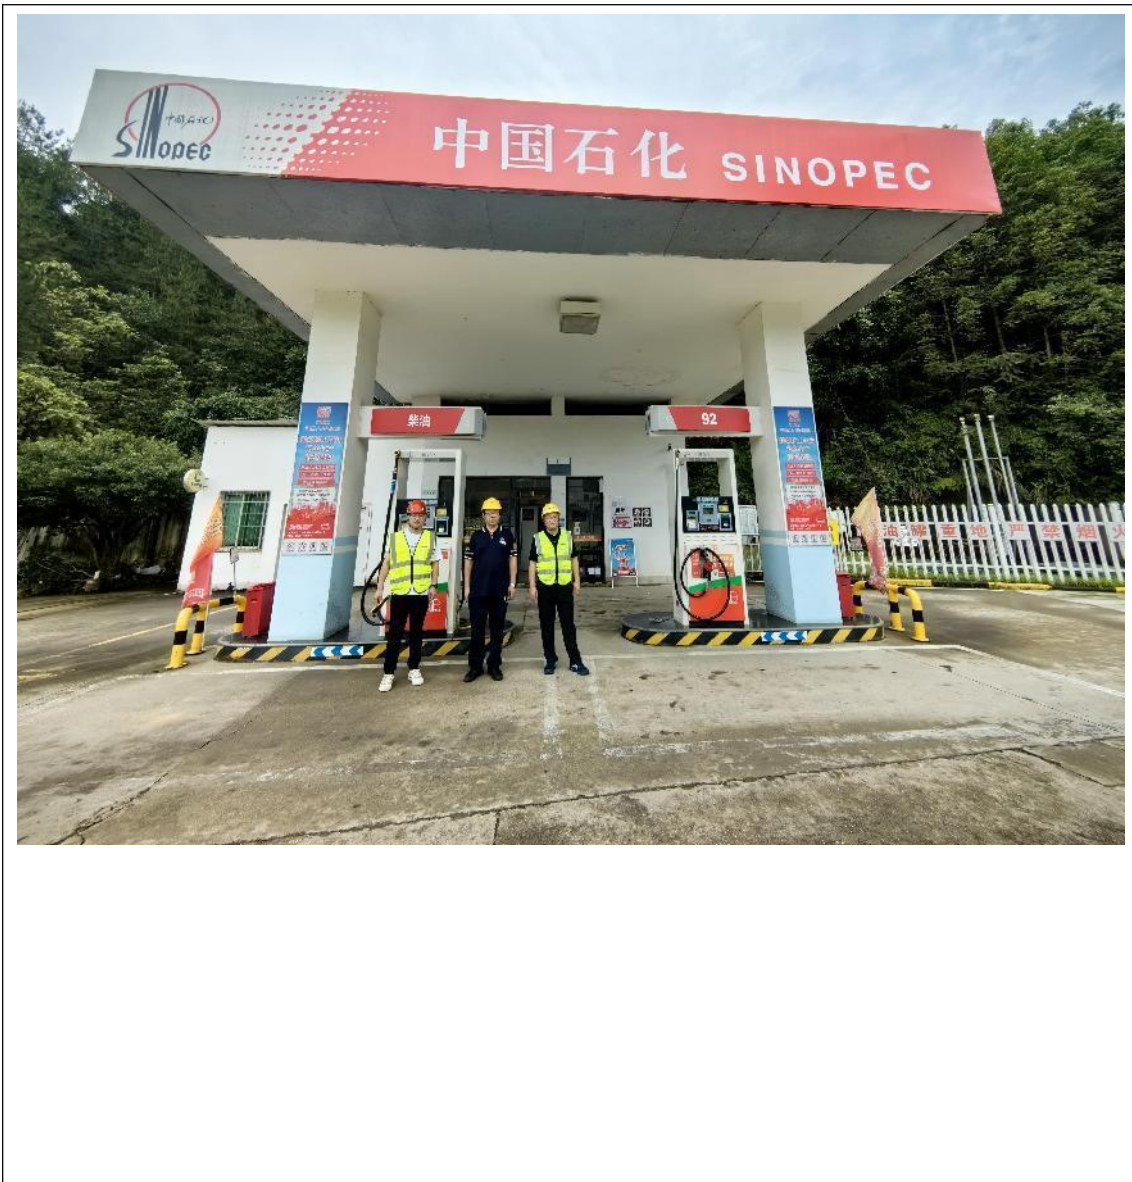
油罐区未张贴明显的受限空间安全风险警示牌。	在油罐区张贴明显的受限空间安全风险警示牌。
<p>通过对中国石化销售股份有限公司浙江龙泉查田加油站的危险、有害因素辨识和分析，该加油站在经营过程中主要危险性在于汽油、柴油的易燃易爆危险性，在日常安全管理中应重点做好安全防范措施。</p>		
项目组成人员	姓名	工作任务
项目负责人	金礼权	现场勘察
报告编制人	金礼权	现场勘察，报告编制
项目组成员	陈涵跃	整理资料
项目组成员	贾黎婷，陈晓俊	整理资料
项目组成员	周佳捷	报告校核
技术负责人	章强	
报告审核人	胡洁萍	
过程控制负责人	陈国华	
参与评价工作	安全评价师	金礼权 陈晓俊 陈涵跃 贾黎婷 章强 胡洁萍 陈国华
	注册安全工程师	金礼权 陈晓俊 陈涵跃 贾黎婷 章强 胡洁萍 陈国华 周佳捷
	技术专家	
现场勘察时间	2024. 6. 28	报告提交时间 2024. 8
现场图片：
