评价项目概况																						
企业名称	中国石化销售股份有限公司浙江龙泉塔石加油站																					
项目名称	中国石化销售股份有限公司浙江龙泉塔石加油站经营危险化学品安全现状评价报告																					
行业类别	<input checked="" type="checkbox"/> 化工 <input type="checkbox"/> 工贸 <input type="checkbox"/> 其他																					
项目简介	<p>中国石化销售股份有限公司浙江龙泉塔石加油站是一家危险化学品经营企业，是中国石化销售股份有限公司浙江丽水龙泉石油支公司的下属加油站，隶属于中国石化销售股份有限公司浙江丽水石油分公司，位于浙江省丽水市龙泉市塔石街道上坞村公路边，主要从事成品油：汽油、柴油的零售业务。该站现有从业人员 7 人，站内现有加油机 4 台，30m³ 埋地汽油罐 3 只，30m³ 埋地柴油罐 1 只，折合成油罐总容积 105m³（柴油罐容积折半计入），依据 GB50156-2021《汽车加油加气加氢站技术标准》的规定，属于二级加油站。</p> <p>在评价过程中，评价人员积极与企业进行了沟通，在评价过程中发现的问题及时反馈给中国石化销售股份有限公司浙江丽水龙泉石油支公司，中国石化销售股份有限公司浙江丽水龙泉石油支公司对提出的问题安排了整改落实，在本报告装订前尚未完成整改的，将提出整改意见。本项目安全评价提出的整改问题及整改落实情况详见表 6-1。</p> <p>表 6-1 本项目存在的问题及整改情况一览表</p>

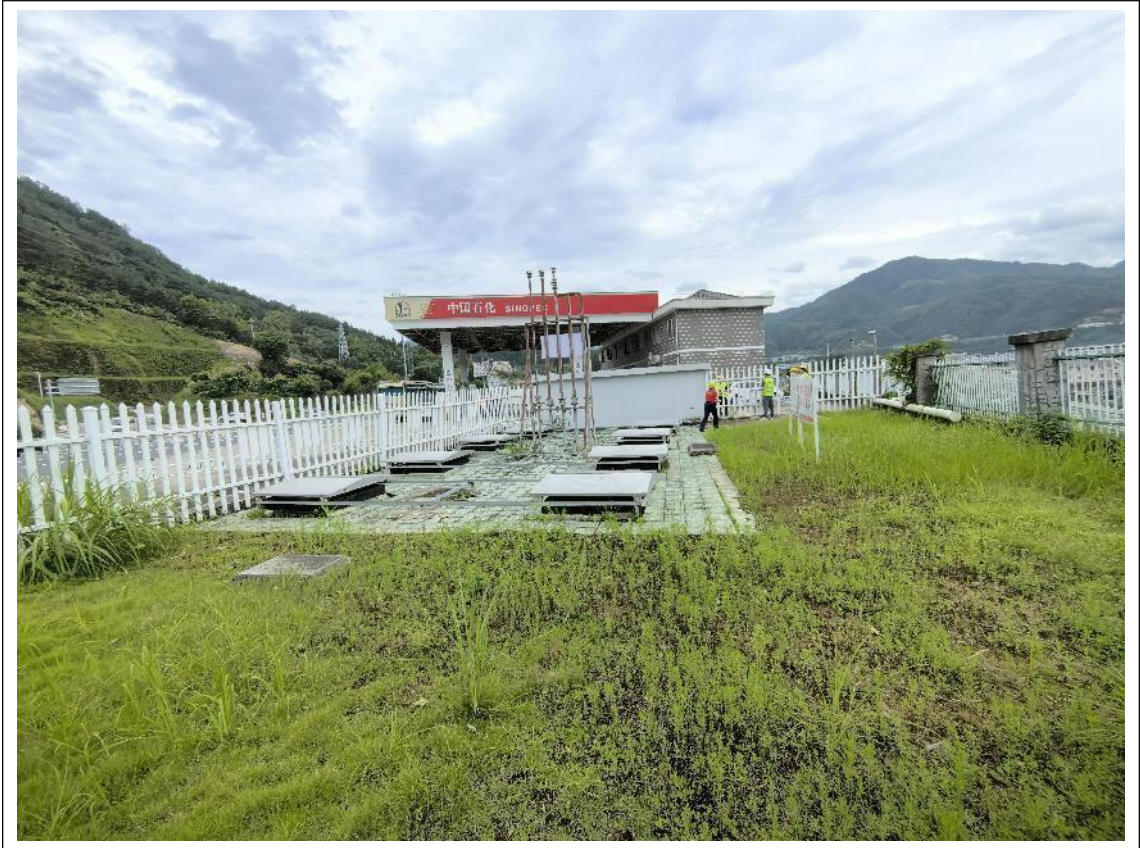
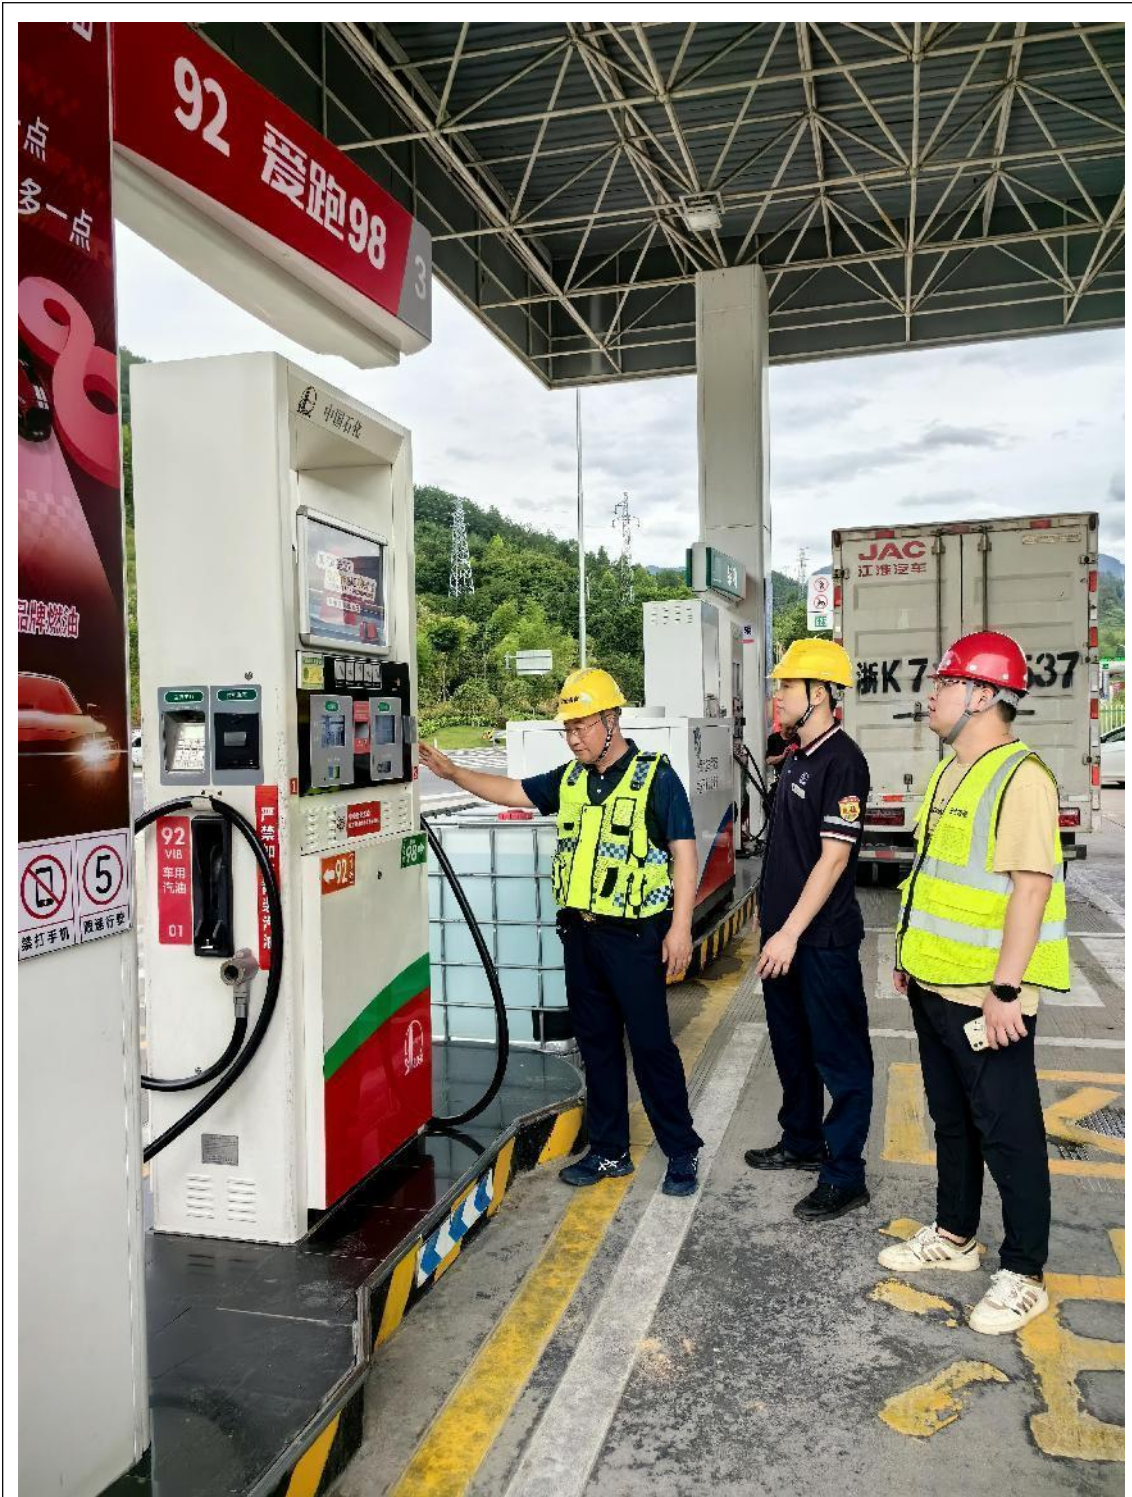
通过对中国石化销售股份有限公司浙江龙泉塔石加油站的危险、有害因素辨识和分析，该加油站在经营过程中主要危险性在于汽油、柴油的易燃易爆危险性，在日常安全管理中应重点做好安全防范措施。			
项目组成人员		姓名	工作任务
项目负责人		金礼权	现场勘察
报告编制人		金礼权	现场勘察，报告编制
项目组成员		陈涵跃	整理资料
项目组成员		贾黎婷，陈晓俊	整理资料
项目组成员		周佳捷	报告校核
技术负责人		章强	
报告审核人		胡洁萍	
过程控制负责人		陈国华	
参与评价工作	安全评价师	金礼权 陈晓俊 陈涵跃 贾黎婷 章强 胡洁萍 陈国华	
	注册安全工程师	金礼权 陈晓俊 陈涵跃 贾黎婷 章强 胡洁萍 陈国华 周佳捷	
	技术专家		
现场勘察时间		2024. 6. 27	报告提交时间 2024. 7
现场图片：
